## 桑折町 橋梁長寿命化修繕計画

昭和大橋

令和7年12月

福島県伊達郡桑折町

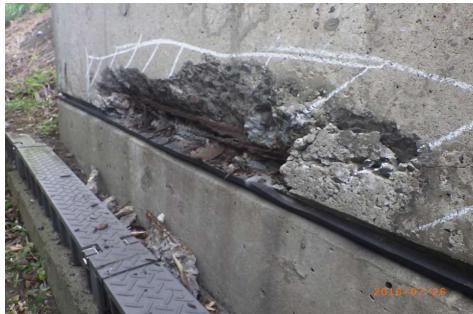
008. 古釧迦堂橋 : PCラーメン橋  
(橋長 : 42.25m、1973年竣工)  
橋脚垂直材の鉄筋露出  
※露出鉄筋の断面欠損により、耐荷力の低下が推測される。(迂回路有り)

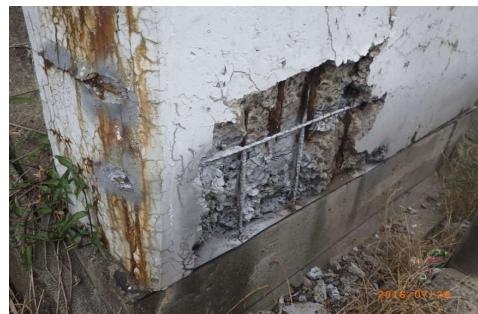
010. 山屋敷橋 : PCラーメン橋  
(橋長 : 44.10m、1973年竣工)  
橋脚垂直材の鉄筋露出  
※露出鉄筋の断面欠損により、耐荷力の低下が推測される。(迂回路有り)

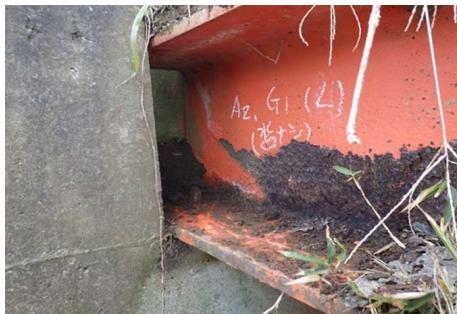
0072. 1086-3 : 鋼H桁橋  
(橋長 : 12.00m、1978年竣工)  
主桁の板厚減少を伴う腐食  
※板厚減少により、耐荷力の低下が推測される。(迂回路有り)

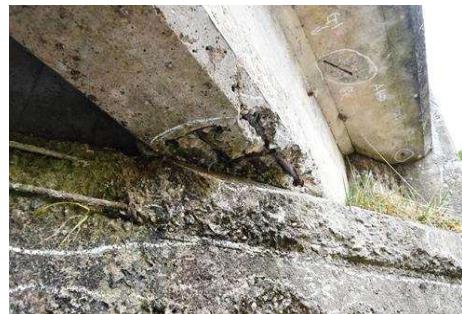
030. 102-1大澤橋 : RCT桁橋  
(橋長 : 8.90m、1933年竣工)  
主桁下面及び側面の鉄筋露出  
※露出鉄筋の著しい腐食により、耐荷力の低下が推測される。(迂回路有り)

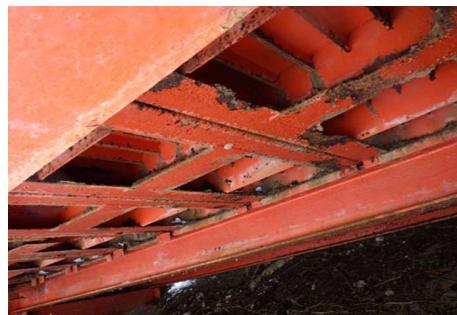
013. 堰向橋 : 鋼I桁橋  
(橋長 : 32.20m、1978年竣工)  
鋼床版の断面欠損  
※断面欠損及び破断により、耐荷力の低下が推測される。(迂回路有り)

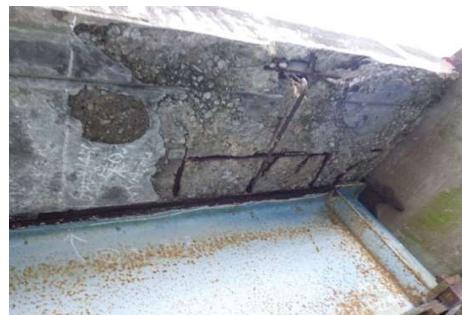
018. 西北沢橋 : 鋼H桁橋  
(橋長 : 17.580m、1968年竣工)  
床版下面の鉄筋露出  
※露出鉄筋の著しい腐食により、耐荷力の低下が推測される。(迂回路有り)

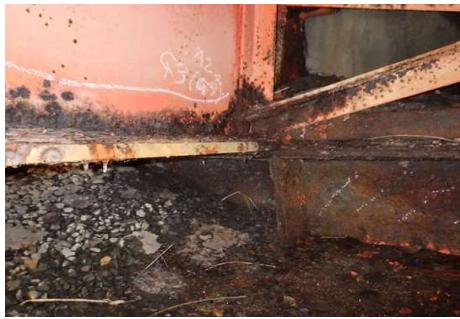
069. 1084-2 : 鋼H桁橋  
(橋長 : 14.10m、1978年竣工)  
主桁の板厚減少を伴う腐食  
※支点上での板厚減少は耐荷力の低下が推測される。 (迂回路有り)

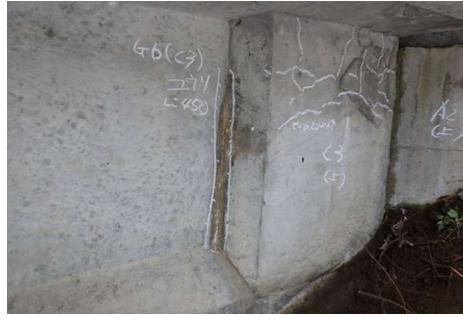
019. 猪之馬場橋 : PCT桁橋  
(橋長 : 20.30m、1981年竣工)  
PC定着部の錆汁を伴った遊離石灰の析出  
※内部鋼材の腐食の進行は、耐荷力の低下が推測される。 (迂回路有り)

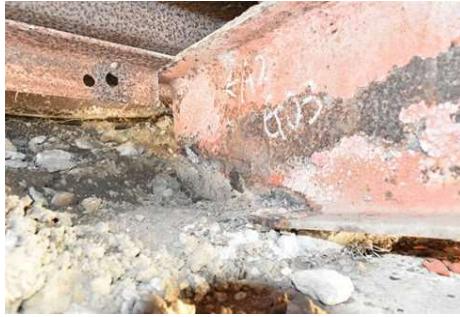
141. 4033-1 : 鋼H桁橋  
(橋長 : 4.80m、1965年竣工)  
主桁の板厚減少を伴う腐食  
※支点上での板厚減少は耐荷力の低下が推測される。 (迂回路有り)

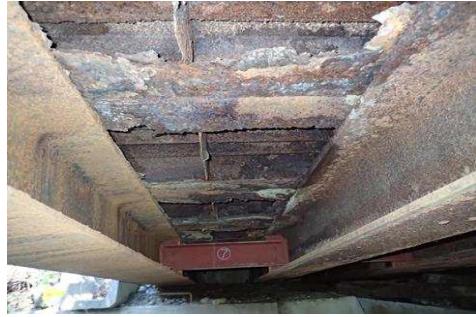
146. 4117-1 : 鋼H桁橋  
(橋長 : 7.50m、1965年竣工)  
主桁の板厚減少を伴う腐食  
※広範囲の板厚減少は耐荷力の低下が推測される。 (迂回路有り)

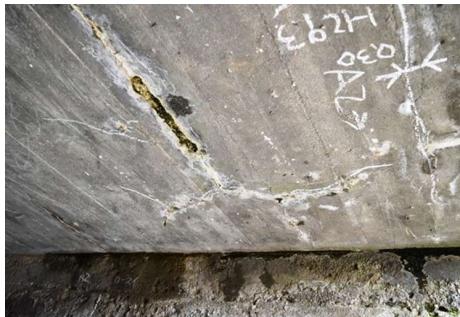
096. 1238-2 小峯橋 : RC中実床版橋  
(橋長 : 2.00m、1987年竣工)  
床版下面の遊離石灰を伴った二方向ひびわれ  
※耐荷力の低下が推測される。  
(迂回路有り)

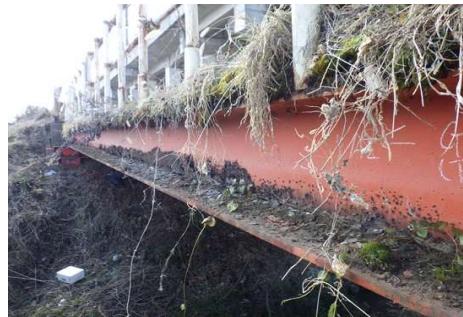
073. 1086-4 : 鋼H桁橋  
(橋長 : 12.00m、1978年竣工)  
主桁の板厚減少を伴う腐食  
※下フランジの板厚減少は耐荷力の低下が推測される。 (迂回路有り)

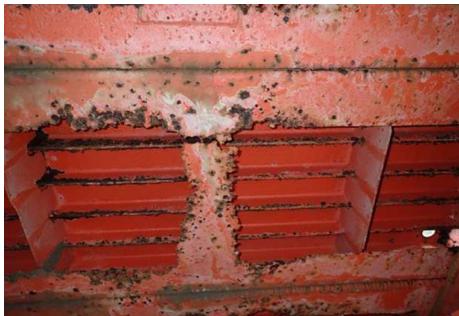
152. 4124-3 : 鋼H桁橋  
(橋長 : 9.30m、1979年竣工)  
鋼床版の孔食を伴う腐食  
※板厚減少により、耐荷力の低下が推測される。(迂回路有り)

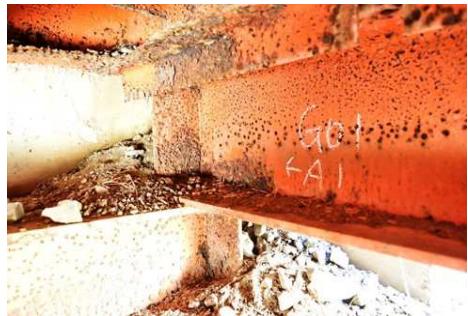
151. 4124-2 : 鋼H桁橋  
(橋長 : 4.60m、1979年竣工)  
主桁の板厚減少を伴う腐食  
※板厚減少により、耐荷力の低下が推測される。(迂回路有り)

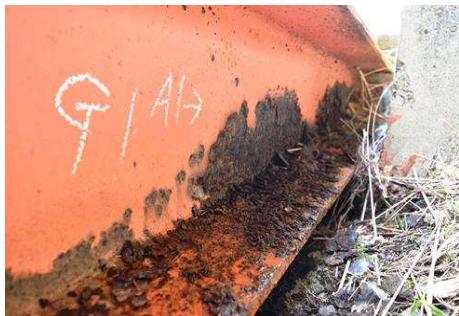
070. 1084-3 : 鋼H桁橋  
(橋長 : 7.10m、1978年竣工)  
主桁の板厚減少を伴う腐食  
※支点上での板厚減少は、耐荷力の低下が推測される。(迂回路有り)

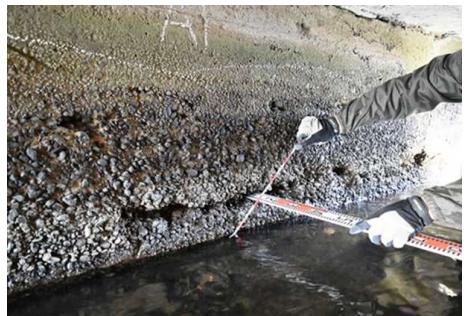
102. 2027-1 : RC中実床版橋  
(橋長 : 4.15m、1965年竣工)  
下部工の洗堀  
※露出鉄筋の著しい腐食により、耐荷力の低下が推測される。(迂回路有り)

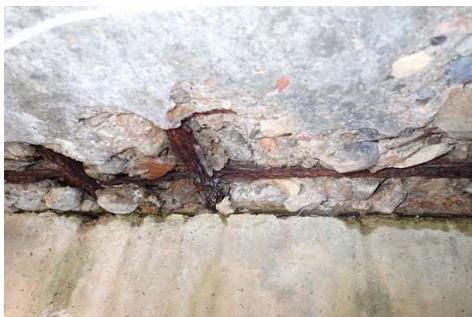
081. 1165-1 : RC中実床版橋  
(橋長 : 4.50m、1967年竣工)  
床版下面の著しい鉄筋露出  
※露出鉄筋の著しい腐食により、耐荷力の低下が推測される。(迂回路有り)
