# 桑折町 橋梁長寿命化修繕計画

令和6年12月

福島県伊達郡桑折町

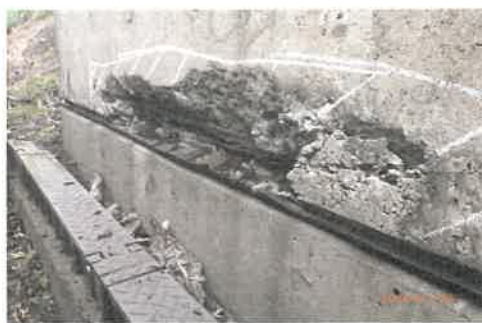
| 番号 | 橋梁名 | 橋長<br>(m) | 径間数 | 上部工<br>使用材料 | 上部工<br>構造形式 | 車道<br>幅員<br>(m) | 築造年 | 経過年 | 部材種別 | 健全度<br>ランク | 健全度<br>区分 | 備 考 |
|---|---|---|---|---|---|---|---|---|---|---|---|---|
| 0008 | 古賀遊歩橋 | 42.25 | 3 | PC橋 | ラーメン橋 | 3.00 | 1973 | 48 | 下部工 | D(4) | Ⅲ | 腐食、防食機能の劣化 |

008. 古沢迦堂橋：PCラーメン橋  
(橋長：42.25m、1973年竣工)  
橋脚垂直材の鉄筋露出  
※露出鉄筋の断面欠損により、耐荷力の低下が推測される。(迂回路有り)

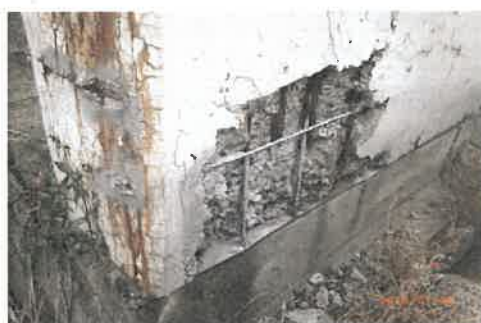
| 番号 | 橋梁名 | 橋長<br>(m) | 径間数 | 上部工<br>使用材料 | 上部工<br>構造形式 | 車道<br>幅員<br>(m) | 築造年 | 経過年 | 部材種別 | 健全度<br>ランク | 健全度<br>区分 | 備 考 |
|---|---|---|---|---|---|---|---|---|---|---|---|---|
| 0010 | 山屋敷橋 | 44.10 | 3 | PC橋 | ラーメン橋 | 3.00 | 1973 | 48 | 下部工 | D(4) | Ⅲ | 剝離・鉄筋露出 |

010. 山屋敷橋：PCラーメン橋  
(橋長：44.10m、1973年竣工)  
橋脚垂直材の鉄筋露出  
※露出鉄筋の断面欠損により、耐荷力の低下が推測される。(迂回路有り)

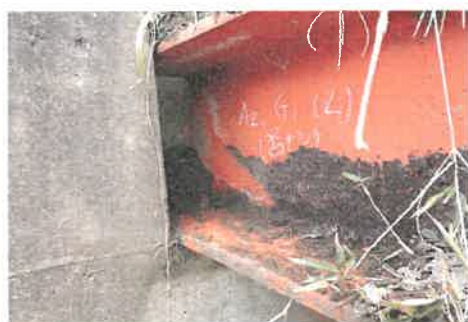
| 番号 | 橋梁名 | 橋長<br>(m) | 径間数 | 上部工<br>使用材料 | 上部工<br>構造形式 | 車道<br>幅員<br>(m) | 築造年 | 経過年 | 部材種別 | 健全度<br>ランク | 健全度<br>区分 | 備 考 |
|---|---|---|---|---|---|---|---|---|---|---|---|---|
| 0072 | 1086-3 | 12.00 | 1 | 鋼溶接橋 | H形鋼(不明) | 4.00 | 1978 | 43 | 主桁、床版、下部工 | D(4) | Ⅲ | 腐食、防食機能の劣化、洗堀、沈下・移動・傾斜 |

0072. 1086-3：鋼H桁橋  
(橋長：12.00m、1978年竣工)  
主桁の板厚減少を伴う腐食  
※板厚減少により、耐荷力の低下が推測される。(迂回路有り)

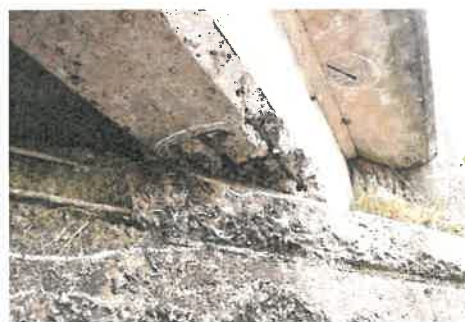
| 番号 | 橋梁名 | 橋長<br>(m) | 径間数 | 上部工<br>使用材料 | 上部工<br>構造形式 | 車道<br>幅員<br>(m) | 築造年 | 経過年 | 部材種別 | 健全度<br>ランク | 健全度<br>区分 | 備 考 |
|---|---|---|---|---|---|---|---|---|---|---|---|---|
| 0030 | 102-1 大澤橋 | 8.90 | 1 | RC橋 | RC T桁 | 4.00 | 1933 | 88 | 主桁 | D(4) | Ⅲ | 剝離・鉄筋露出 |

030. 102-1大澤橋：RCT桁橋  
(橋長：8.90m、1933年竣工)  
主桁下面及び側面の鉄筋露出  
※露出鉄筋の著しい腐食により、耐荷力の低下が推測される。(迂回路有り)

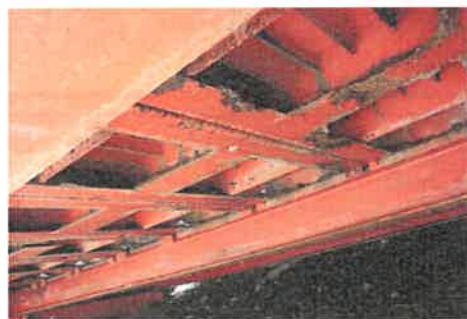
| 番号 | 橋梁名 | 橋長<br>(m) | 径間数 | 上部工<br>使用材料 | 上部工<br>構造形式 | 車道<br>幅員<br>(m) | 築造年 | 経過年 | 部材種別 | 健全度<br>ランク | 健全度<br>区分 | 備 考 |
|---|---|---|---|---|---|---|---|---|---|---|---|---|
| 0013 | 堀向橋 | 32.20 | 5 | 鋼溶接橋 | I桁(鋼床版) | 4.00 | 1978 | 43 | 床版 | D(4) | Ⅲ | 腐食、防食機能の劣化 |

013. 堰向橋：鋼I桁橋  
(橋長：32.20m、1978年竣工)  
鋼床版の断面欠損  
※断面欠損及び破断により、耐荷力の低下が推測される。(迂回路有り)

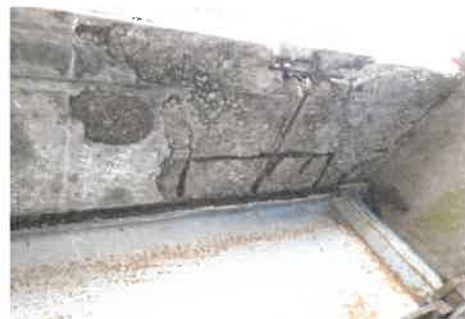
| 番号 | 橋梁名 | 橋長<br>(m) | 径間数 | 上部工<br>使用材料 | 上部工<br>構造形式 | 車道<br>幅員<br>(m) | 築造年 | 経過年 | 部材種別 | 健全度<br>ランク | 健全度<br>区分 | 備 考 |
|---|---|---|---|---|---|---|---|---|---|---|---|---|
| 0018 | 西北沢橋 | 17.50 | 1 | 鋼溶接橋 | H形鋼(合成) | 2.50 | 1968 | 53 | 床版 | D(4) | Ⅲ | 剝離・鉄筋露出 |

018. 西北沢橋：鋼H桁橋  
(橋長：17.580m、1968年竣工)  
床版下面の鉄筋露出  
※露出鉄筋の著しい腐食により、耐荷力の低下が推測される。(迂回路有り)

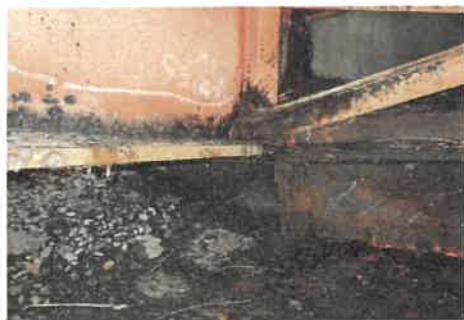
| 番号 | 橋梁名 | 橋長<br>(m) | 径間数 | 上部工<br>使用材料 | 上部工<br>構造形式 | 車道<br>幅員<br>(m) | 築造年 | 経過年 | 部材種別 | 健全度<br>ランク | 健全度<br>区分 | 備 考 |
|---|---|---|---|---|---|---|---|---|---|---|---|---|
| 0069 | 1084-2 | 14.10 | 1 | 鋼溶接橋 | H形鋼(不明) | 4.00 | 1978 | 43 | 主桁、床版 | D(4) | Ⅲ | 腐食、防食機能の劣化 |

069.1084-2: 鋼H桁橋  
(橋長: 14.10m、1978年竣工)  
主桁の板厚減少を伴う腐食  
※支点上での板厚減少は耐力力の低下が推測される。(迂回路有り)

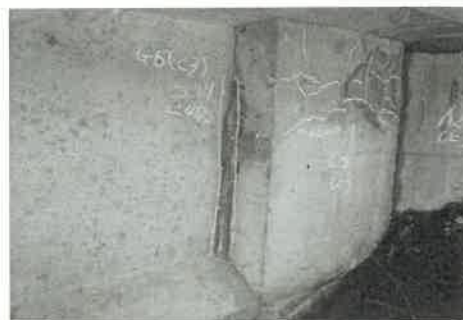
| 番号 | 橋梁名 | 橋長<br>(m) | 径間数 | 上部工<br>使用材料 | 上部工<br>構造形式 | 車道<br>幅員<br>(m) | 築造年 | 経過年 | 部材種別 | 健全度<br>ランク | 健全度<br>区分 | 備 考 |
|---|---|---|---|---|---|---|---|---|---|---|---|---|
| 0019 | 猪之馬場橋 | 20.30 | 1 | PC橋 | プレテンT桁 | 4.50 | 1981 | 40 | 横桁 | D(4) | Ⅲ | 漏水・遊離石灰、定着部の異常 |

019. 猪之馬場橋: PCT桁橋  
(橋長: 20.30m、1981年竣工)  
PC定着部の錆汁を伴った遊離石灰の析出  
※内部鋼材の腐食の進行は、耐力力の低下が推測される。(迂回路有り)

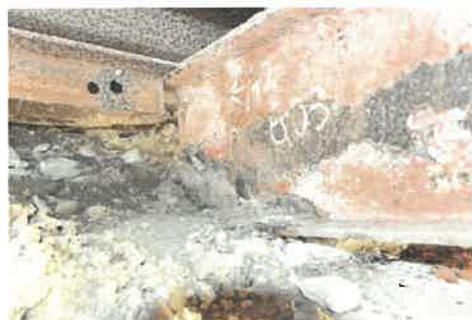
| 番号 | 橋梁名 | 橋長<br>(m) | 径間数 | 上部工<br>使用材料 | 上部工<br>構造形式 | 車道<br>幅員<br>(m) | 築造年 | 経過年 | 部材種別 | 健全度<br>ランク | 健全度<br>区分 | 備 考 |
|---|---|---|---|---|---|---|---|---|---|---|---|---|
| 0141 | 4033-1 | 4.80 | 1 | 鋼溶接橋 | H形鋼(不明) | 2.90 | 1965 | 56 | 主桁、床版 | D(4) | Ⅲ | 腐食、防食機能の劣化 |

141.4033-1: 鋼H桁橋  
(橋長: 4.80m、1965年竣工)  
主桁の板厚減少を伴う腐食  
※支点上での板厚減少は耐力力の低下が推測される。(迂回路有り)

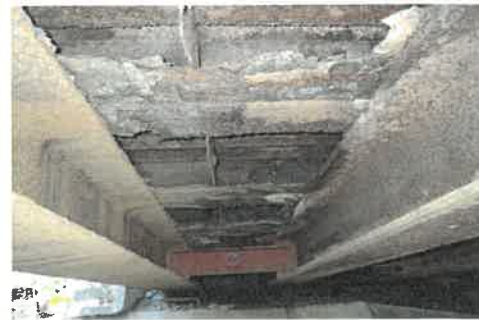
| 番号 | 橋梁名 | 橋長<br>(m) | 径間数 | 上部工<br>使用材料 | 上部工<br>構造形式 | 車道<br>幅員<br>(m) | 築造年 | 経過年 | 部材種別 | 健全度<br>ランク | 健全度<br>区分 | 備 考 |
|---|---|---|---|---|---|---|---|---|---|---|---|---|
| 0146 | 4117-1 | 7.50 | 1 | 鋼溶接橋 | H形鋼(不明) | 6.10 | 1965 | 56 | 主桁、床版、下部工 | D(4) | Ⅲ | 腐食、防食機能の劣化、その他 |

146.4117-1: 鋼H桁橋  
(橋長: 7.50m、1965年竣工)  
主桁の板厚減少を伴う腐食  
※広範囲の板厚減少は耐力力の低下が推測される。(迂回路有り)

桑折町が管理する東北新幹線側道等に架かる仮橋形式の橋梁13橋のうち、1084-3、1086-4、4117-1、4124-1、4126-1の5橋は、利用者は少なく重要度は低いと考えられるため、管理区分の「B」事後保全型からを補修・更新を行わず、定期点検のみを行う「C」の経過観察型としました。

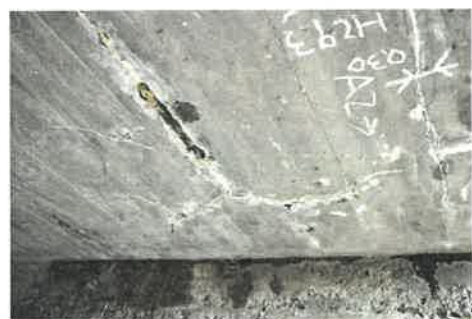
| 番号 | 橋梁名 | 橋長<br>(m) | 径間数 | 上部工<br>使用材料 | 上部工<br>構造形式 | 車道<br>幅員<br>(m) | 築造年 | 経過年 | 部材種別 | 健全度<br>ランク | 健全度<br>区分 | 備 考 |
|---|---|---|---|---|---|---|---|---|---|---|---|---|
| 0096 | 1238-2 小峯橋 | 2.50 | 1 | RC橋 | RC床版橋(その他) | 4.60 | 1960 | 61 | 床版 | D(4) | Ⅲ | 床版ひびわれ、漏水・遊離石灰、うき |

096.1238-2小峯橋: RC中実床版橋  
(橋長: 2.00m、1987年竣工)  
床版下面の遊離石灰を伴った二方向ひびわれ  
※耐力力の低下が推測される。  
(迂回路有り)

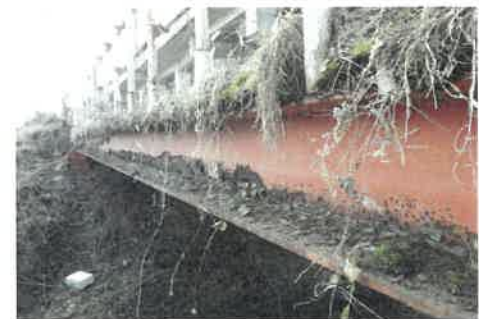
| 番号 | 橋梁名 | 橋長<br>(m) | 径間数 | 上部工<br>使用材料 | 上部工<br>構造形式 | 車道<br>幅員<br>(m) | 築造年 | 経過年 | 部材種別 | 健全度<br>ランク | 健全度<br>区分 | 備 考 |
|---|---|---|---|---|---|---|---|---|---|---|---|---|
| 0073 | 1086-4 | 12.00 | 1 | 鋼溶接橋 | H形鋼(不明) | 4.00 | 1978 | 43 | 主桁、床版 | D(4) | Ⅲ | 腐食、防食機能の劣化 |

073.1086-4: 鋼H桁橋  
(橋長: 12.00m、1978年竣工)  
主桁の板厚減少を伴う腐食  
※下フランジの板厚減少は耐力力の低下が推測される。(迂回路有り)

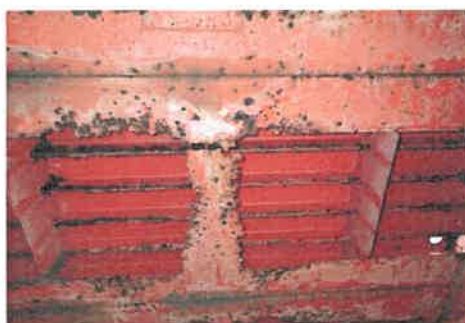
| 番号 | 橋梁名 | 橋長<br>(m) | 径間数 | 上部工<br>使用材料 | 上部工<br>構造形式 | 車道<br>幅員<br>(m) | 築造年 | 経過年 | 部材種別 | 健全度<br>ランク | 健全度<br>区分 | 備 考 |
|---|---|---|---|---|---|---|---|---|---|---|---|---|
| 0152 | 4124-3 | 9.30 | 1 | 鋼溶接橋 | H形鋼(不明) | 3.99 | 1979 | 42 | 床版 | D(4) | Ⅲ | 腐食、防食機能の劣化 |

152.4124-3：鋼H桁橋  
(橋長：9.30m、1979年竣功)  
鋼床版の孔食を伴う腐食  
※板厚減少により、耐荷力の低下が推測される。(迂回路有り)

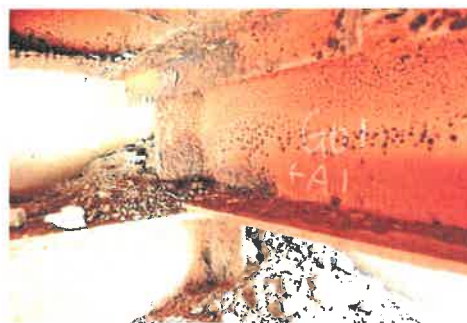
| 番号 | 橋梁名 | 橋長<br>(m) | 径間数 | 上部工<br>使用材料 | 上部工<br>構造形式 | 車道<br>幅員<br>(m) | 築造年 | 経過年 | 部材種別 | 健全度<br>ランク | 健全度<br>区分 | 備 考 |
|---|---|---|---|---|---|---|---|---|---|---|---|---|
| 0151 | 4124-2 | 4.60 | 1 | 鋼溶接橋 | H形鋼(不明) | 4.00 | 1979 | 42 | 主桁、床版、下部工 | D(4) | Ⅲ | 腐食、防食機能の劣化、破断 |

151.4124-2：鋼H桁橋  
(橋長：4.60m、1979年竣功)  
主桁の板厚減少を伴う腐食  
※板厚減少により、耐荷力の低下が推測される。(迂回路有り)

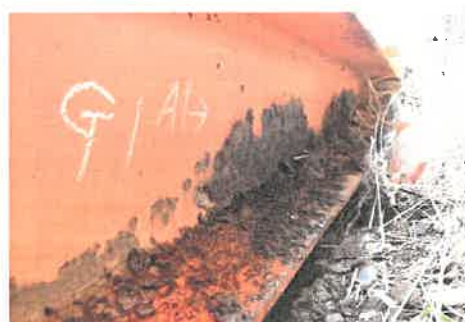
| 番号 | 橋梁名 | 橋長<br>(m) | 径間数 | 上部工<br>使用材料 | 上部工<br>構造形式 | 車道<br>幅員<br>(m) | 築造年 | 経過年 | 部材種別 | 健全度<br>ランク | 健全度<br>区分 | 備 考 |
|---|---|---|---|---|---|---|---|---|---|---|---|---|
| 0070 | 1084-3 | 7.10 | 1 | 鋼溶接橋 | H形鋼(不明) | 4.00 | 1978 | 43 | 主桁、床版 | D(4) | Ⅲ | 腐食、防食機能の劣化 |

070.1084-3：鋼H桁橋  
(橋長：7.10m、1978年竣功)  
主桁の板厚減少を伴う腐食  
※支点上での板厚減少は、耐荷力の低下が推測される。(迂回路有り)

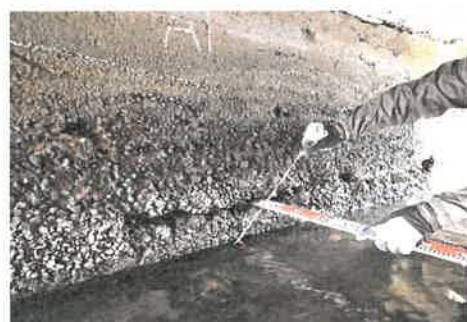
| 番号 | 橋梁名 | 橋長<br>(m) | 径間数 | 上部工<br>使用材料 | 上部工<br>構造形式 | 車道<br>幅員<br>(m) | 築造年 | 経過年 | 部材種別 | 健全度<br>ランク | 健全度<br>区分 | 備 考 |
|---|---|---|---|---|---|---|---|---|---|---|---|---|
| 0102 | 2027-1 | 4.15 | 1 | RC橋 | RC 中実床版 | 3.50 | 1965 | 56 | 下部工 | D(4) | Ⅲ | 変形・欠損 |

102.2027-1：RC中実床版橋  
(橋長：4.15m、1965年竣功)  
下部工の洗堀  
※露出鉄筋の著しい腐食により、耐荷力の低下が推測される。(迂回路有り)

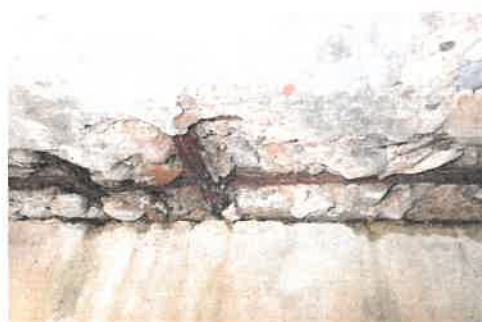
| 番号 | 橋梁名 | 橋長<br>(m) | 径間数 | 上部工<br>使用材料 | 上部工<br>構造形式 | 車道<br>幅員<br>(m) | 築造年 | 経過年 | 部材種別 | 健全度<br>ランク | 健全度<br>区分 | 備 考 |
|---|---|---|---|---|---|---|---|---|---|---|---|---|
| 0081 | 1165-1 | 4.50 | 1 | RC橋 | RC床版橋(その他) | 1.80 | 1967 | 54 | 床版 | D(4) | Ⅲ | 剝離・鉄筋露出 |

081.1165-1：RC中実床版橋  
(橋長：4.50m、1967年竣功)  
床版下面の著しい鉄筋露出  
※露出鉄筋の著しい腐食により、耐荷力の低下が推測される。(迂回路有り)
